Schadensprotokoll für Objekte der Sammlung des Instituts für Materielle Kultur der Carl von Ossietzky Universität Oldenburg

Objektname	Haarspangen
Inventar-Nr.	TO252a-c
Alte Inventar-Nr. + Titel Eingangsbuch	
Datierung	1930er
Materialität	Haarspangen aus Plastik (aufgrund der Datierung eventuell Bakelit?). Sicherheitsnadeln aus Metall (aufgrund des eventuellen Grünspans Kupfer/-anteil?). Klebebandstreifen aus Plastik mit einseitiger Klebstoffbeschichtung. Aufbewahrung in Pappkarton aus nicht säurefreien Karton und mit säurefreien Seidenpapier

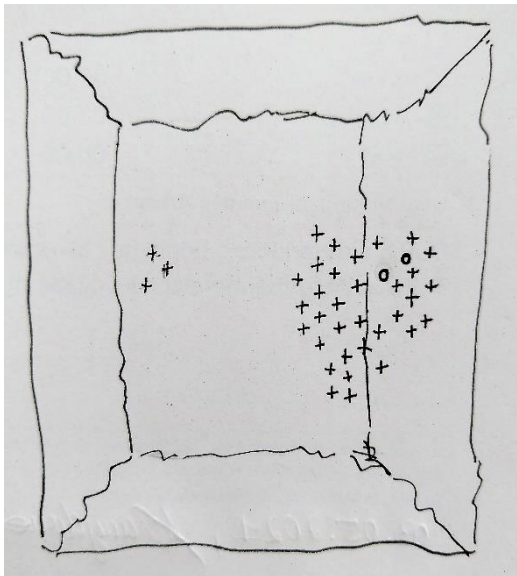
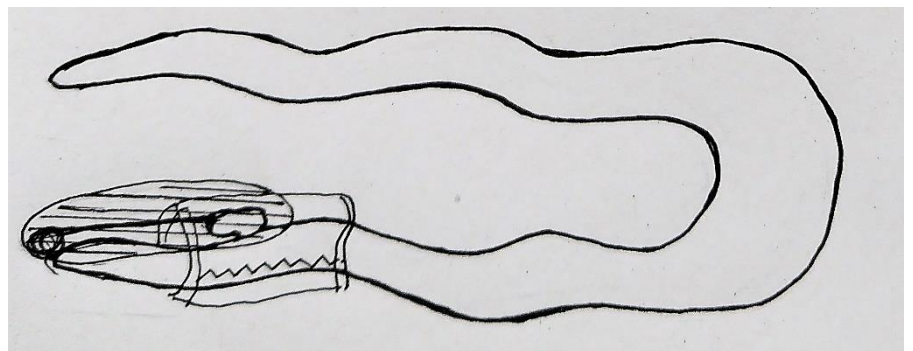
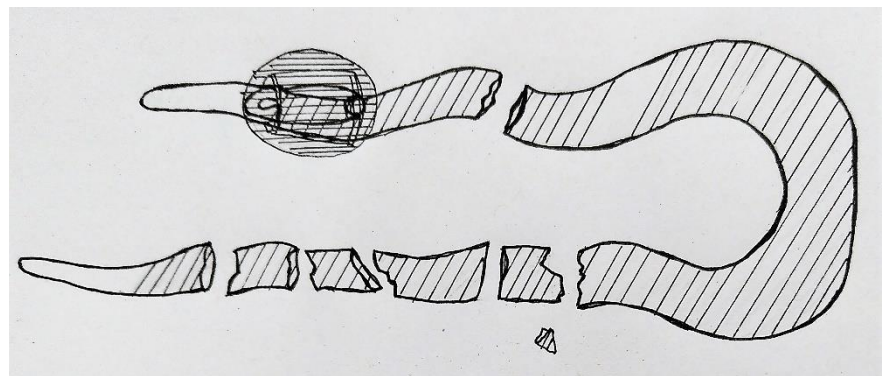
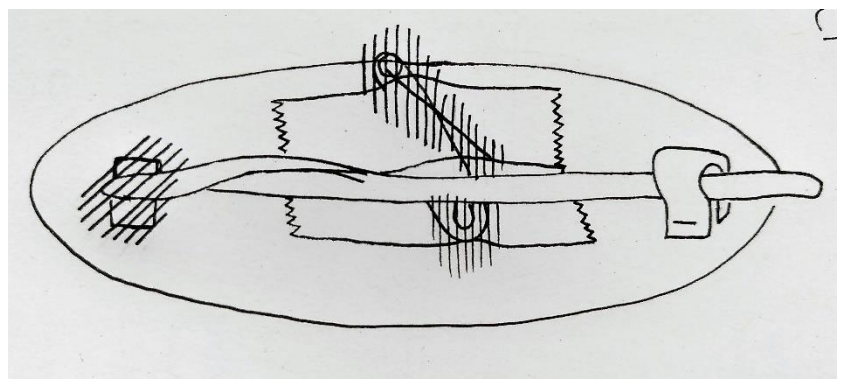
Zeichnung

Fehler bei den horizontalen Markierungen der Zeichnungen zu TO252b und TO252a. Diese müssen vertikal sein, da sie Korrosion und nicht Pilling kennzeichnen sollen.

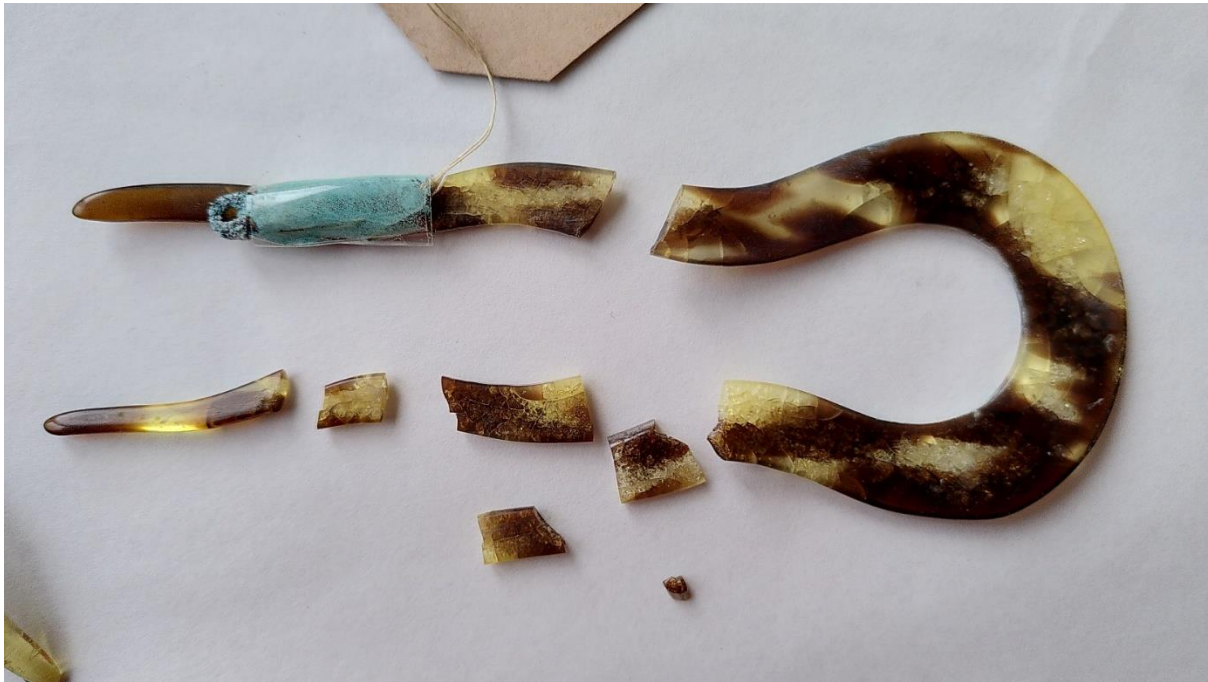
Abbildung 1 Foto vom 04.05.2021

TO252b

Poröses Material. Behutsame Handhabung notwendig, da Sorge über weitere (Durch)Brüche besteht. Sichtbare (micro)Brüche im ganzen Material zu erkennen. An mehreren Stellen durchgebrochen. Spange besteht nun aus acht Einzelteilen. Die schmalsten Stellen -Haarnadelenden/-spitzen- sind nicht von Brüchen durchzogen.

Stark fortgeschrittene Korrosion der Sicherheitsnadel. Die zuvor goldene Farbe des Metalls ist nun (bräunlich?) dunkel und nicht mehr als solche zu erkennen. Die ganze Oberfläche ist mit einer hellen (grün-bläulichen, pulverartigen, körnigen, kristallinen, strukturierten?) Substanz bedeckt (Patina). Aufgrund der Färbung und Konsistenz handelt es sich hierbei vielleicht um Grünspan und somit um eine eventuell kupferhaltige Sicherheitsnadel. Die Innenseite des klaren, farblosen Klebbandes ist dort, wo sie in Kontakt mit der Sicherheitsnadel ist, mit der gleichen pulverartigen Substanz bedeckt.

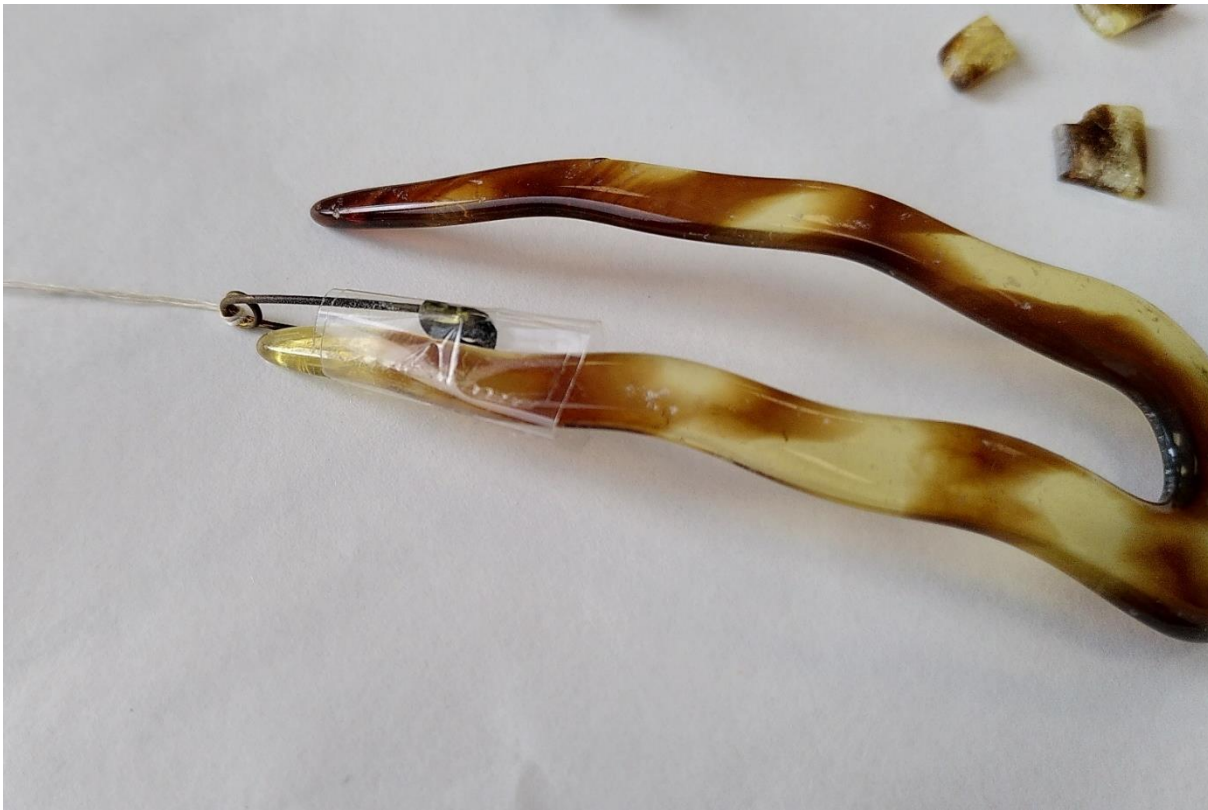
Abbildung 2 Foto vom 04.05.2021

TO252a

Kleine Kratzer auf gesamter Oberfläche der Haarspange (eventuell Nutzungsspuren und nicht nach Aufnahme in die Sammlung entstanden?). Auf den ersten Blick keine weiteren Schäden am/im Plastik zu erkennen.

Korrosion des Metalls der Sicherheitsnadel erkenntlich. Großteil der Sicherheitsnadel mit dunkler (bräunlicher?) Patina bedeckt. In kleinen Teilen ist die ursprünglich goldene Farbe des Metalls noch zu erkennen. Der Nadelkopf/-verschluss und eine der Nadeln ist mit einer -wie bei TO252a- hellen (grün-bläulichen, pulverartigen, körnigen, kristallinen, strukturierten?) Substanz bedeckt. In diesem Bild leider nicht genau zu erkennen.

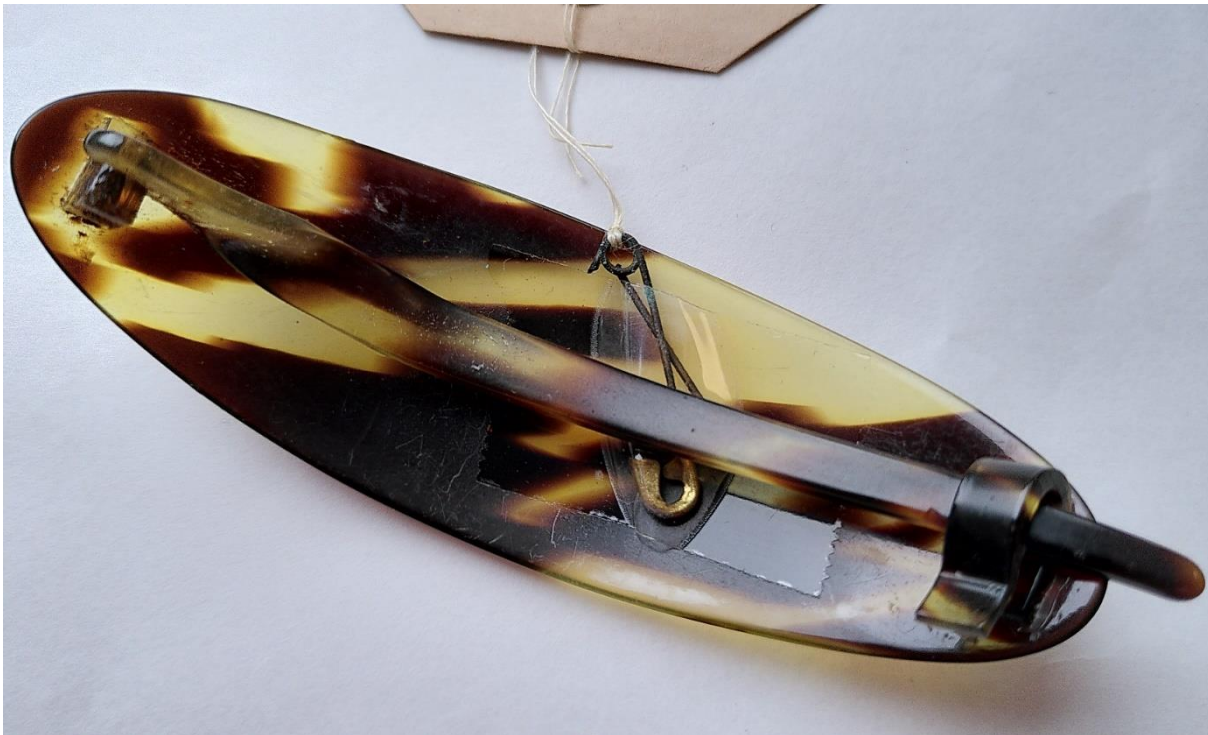
Abbildung 3 Foto vom 04.05.2021

TO252c

Kleine Kratzer auf gesamter Oberfläche der Haarspange (eventuell Nutzungsspuren und nicht nach Aufnahme in die Sammlung entstanden?). Auf den ersten Blick keine weiteren Schäden am/im Plastik zu erkennen.

Korrosion des Metalls der Sicherheitsnadel erkenntlich. Großteil der Sicherheitsnadel mit dunkler (bräunlicher?) Patina bedeckt. In kleinen Teilen ist die ursprünglich goldene Farbe des Metalls noch zu erkennen. Eine der Nadeln ist durchgebrochen (Metall eventuell porös)

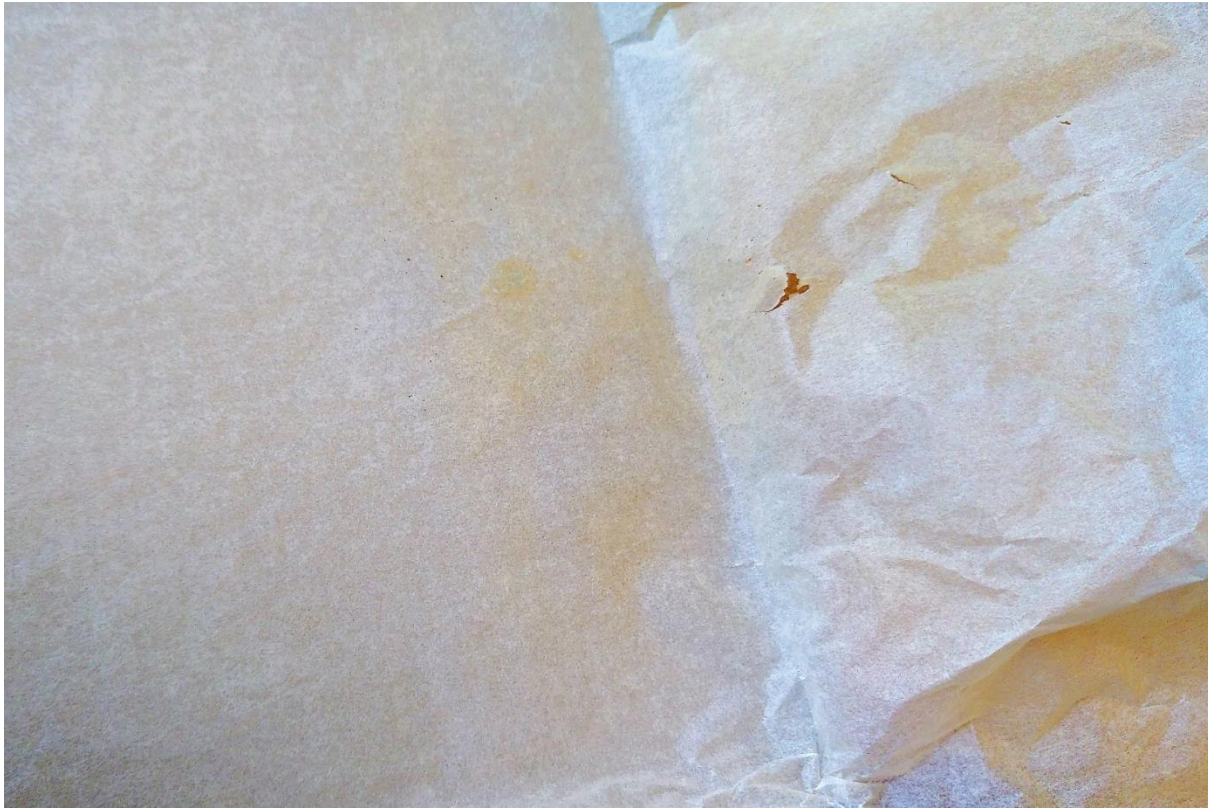
Abbildung 4 Foto vom 04.05.2021

Verpackung

Vergilbung des säurefreien Papiers. Beim Öffnen des Kartons befand sich an dieser Stelle TO252b.
